## RAPPORT D'INSPECTION THERMIQUE PAR DRONE

CLIENT: M G. XXXXX

DATE ET HEURE DU VOL: 24/05/2025 06H10

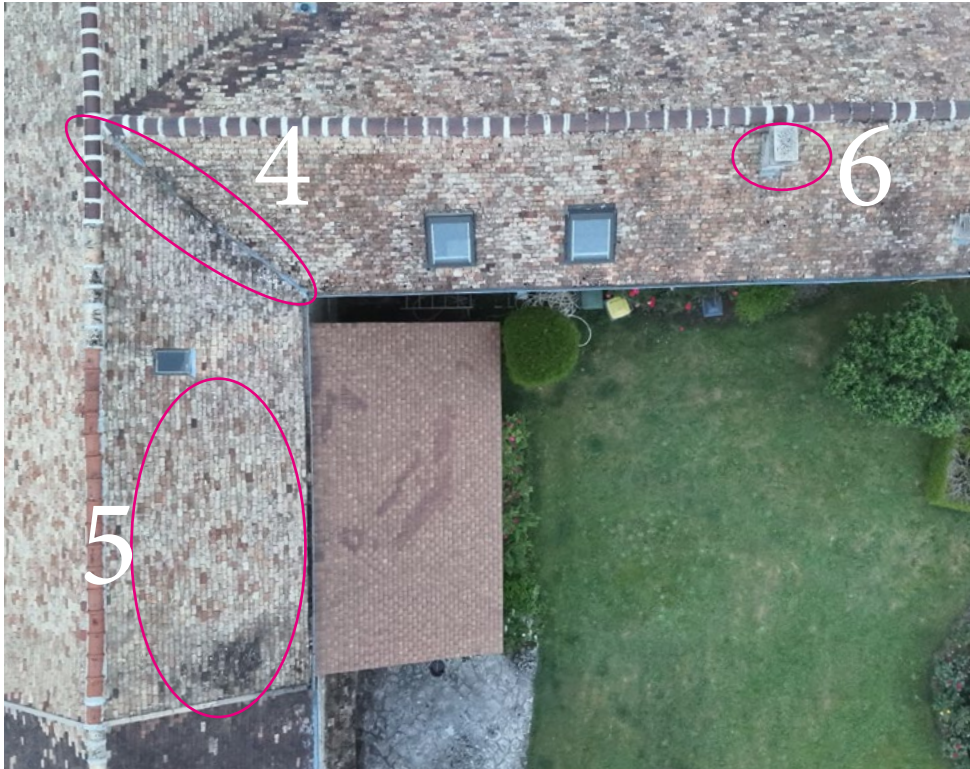
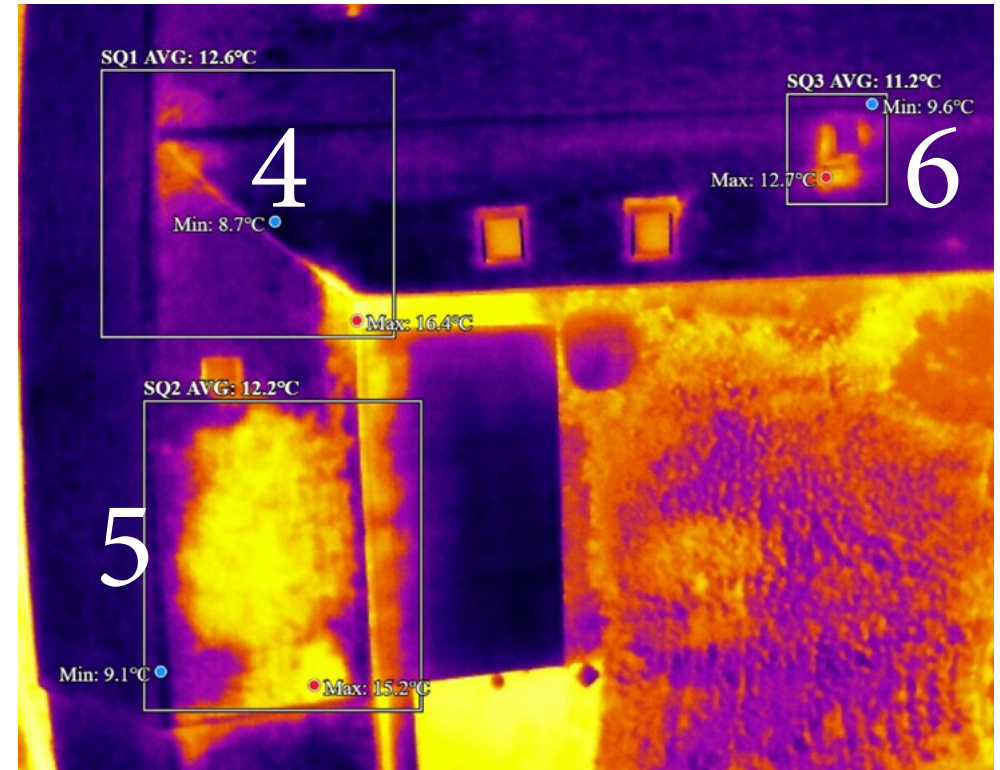
**Zone 4 :** Anomalie thermique linéaire continue le long de la noue, plus marquée en partie basse et à l'angle des deux bâtiments.

Indicateurs (lecture image) : SQ1 AVG  $\approx$  12,6 °C (min 8,7 / max 16,4 °C) ( + en détail p.6)

**Zone 5 :** Nappe chaude étendue couvrant une large portion du pan nord, avec contraste net vis-à-vis des surfaces adjacentes plus froides.

Indicateurs : SQ2 AVG  $\approx$  12,2 °C (min 9,0 / max 15,2 °C) ( + en détail p.7)

**Zone 6 :** Point chaud localisé au droit de l'abergement ; anomalie ponctuelle bien circonscrite.

Indicateurs : SQ3 AVG  $\approx$  11,2 °C (min 9,5 / max 12,7 °C) ( + en détail p.8)

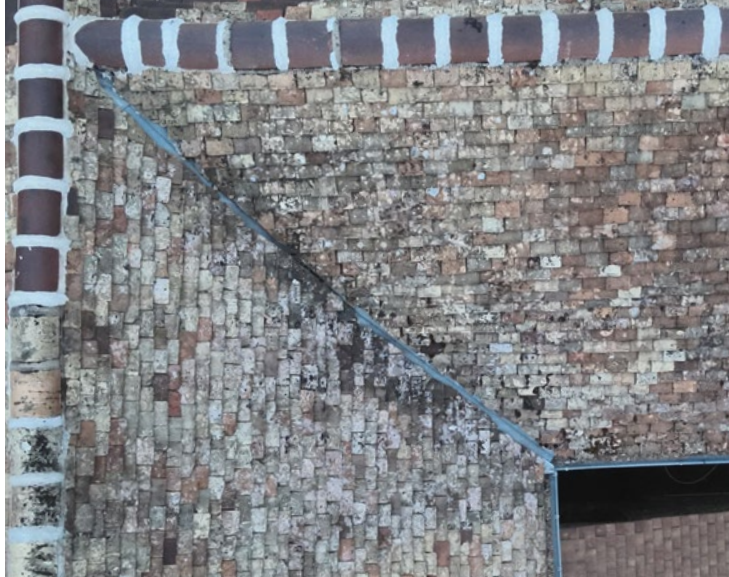
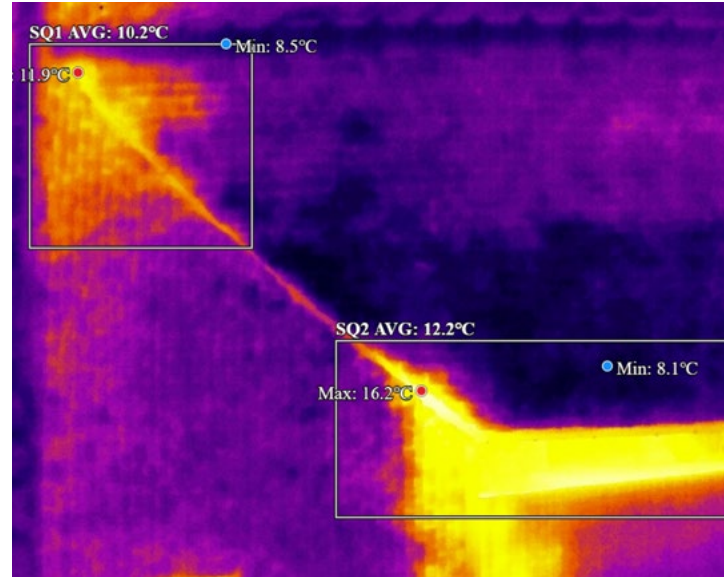
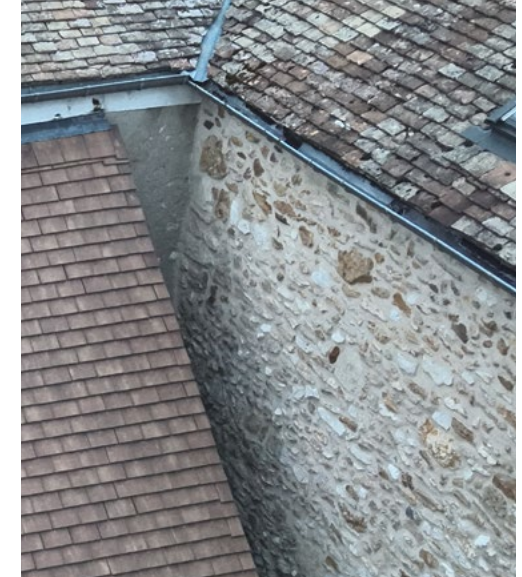
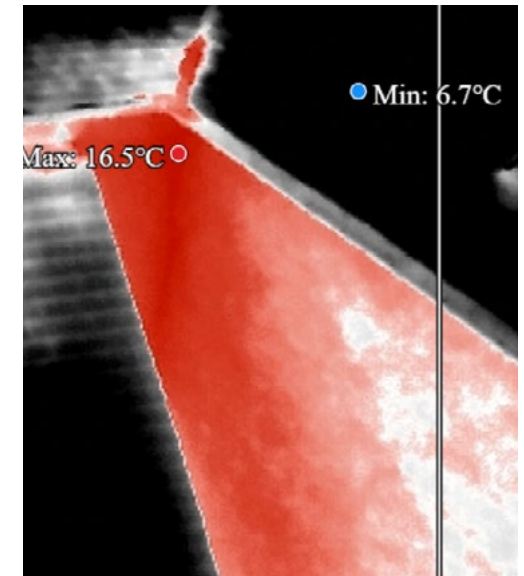
### Zone 4 Noue / coin inférieur :

Visuel : mousses localisées et liserés de ruissellement avec patine hétérogène autour de la noue et du coin ; éléments métalliques patinés au croisement.

Thermique : ligne chaude continue le long de la noue, point thermique dominant dans le coin sous la noue (SQ1 AVG ~10,2 °C ; SQ2 AVG ~12,2 °C, max ~16,2 °C ; noir & rouge max ~16,5 °C / min ~6,7 °C).

Lecture déperdition : surfaces de la noue +3,8 à +10,1 °C vs extérieur, avec intensité maximale au coin, en cohérence avec les indices d'humidité (mousses, liserés).

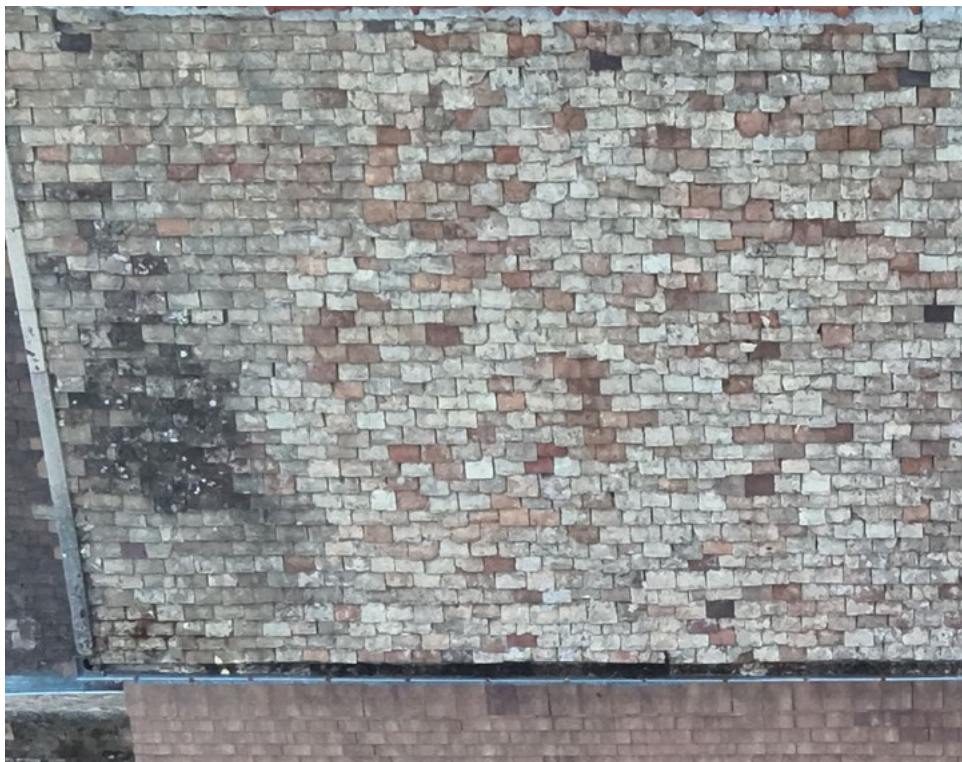
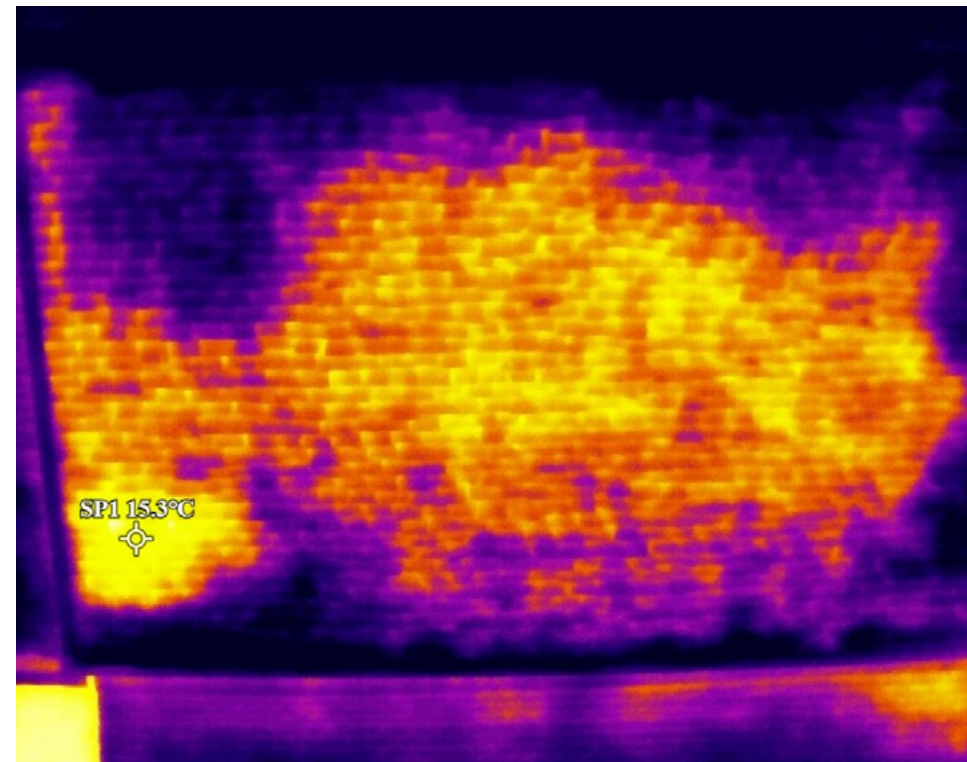
#### Zone 5 Pan nord B :

Visuel : patine hétérogène, zones sombres en pied de pan et le long du raccord gauche, mousses/lichens ponctuels.

Thermique : nappe chaude étendue au centre du pan, renforcée en bas et à gauche ; SM1  $\approx 15,5$  °C au coin bas gauche.

Déperdition : surfaces de Zone 5 au-dessus de 6,4 °C sur une large aire ; écart ponctuel +9,1 °C (SM1) en contexte  $\Delta T$  15,6 °C.

Lecture conjointe humidité/IR : coïncidence des traces d'humidité/mousses avec les surfaces plus chaudes.

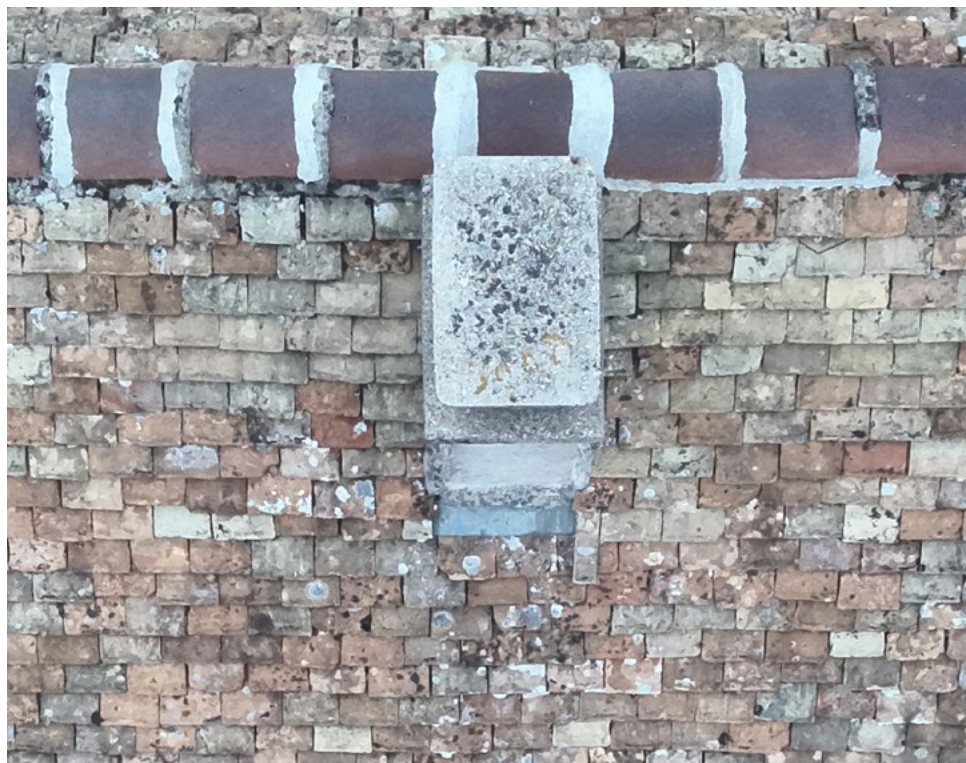
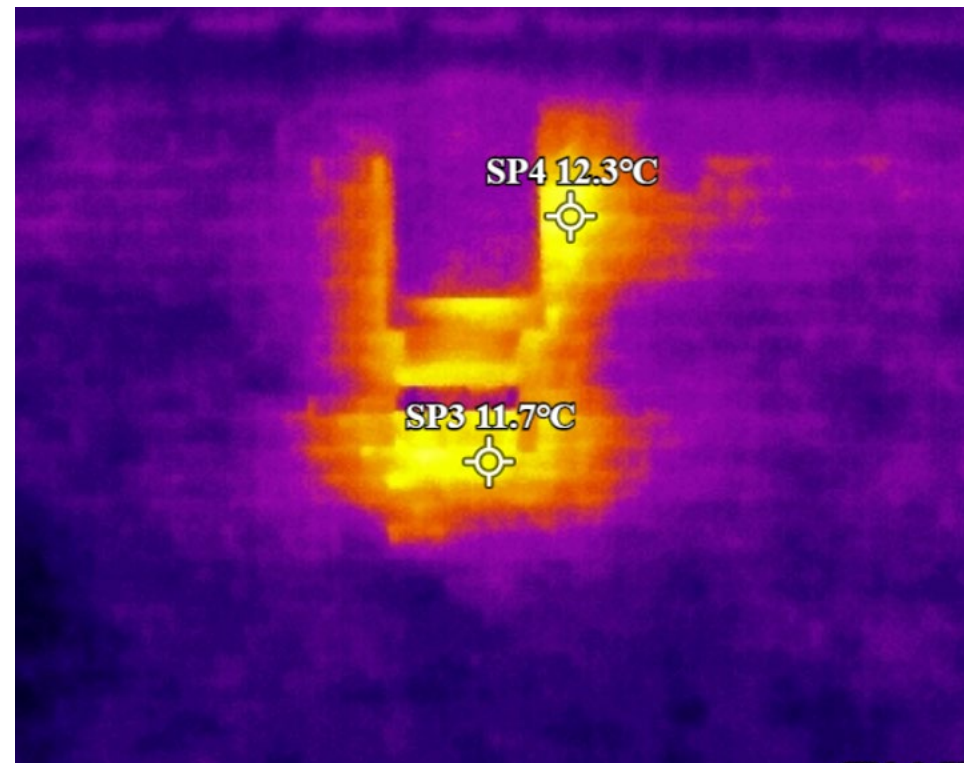
#### Zone 6 Abergement de cheminée :

Visuel : patine hétérogène des tuiles et marqueurs d'humidité (mousses/liserés) au contact de l'abergement.

Thermique : couronne chaude suivant le périmètre de l'abergement (SP3  $\approx$  11,7 °C, SP4  $\approx$  12,3 °C), contraste net avec le champ de tuiles adjacent.

Déperdition : écart +5,3 à +5,9 °C par rapport à l'extérieur, en cohérence avec une zone localement plus chaude autour de l'émergent.
